蓬江棠下江门市华田再生资源有限公司“1·5” 一般高处坠落事故调查报告

蓬江区政府事故调查组

2024年2月29日

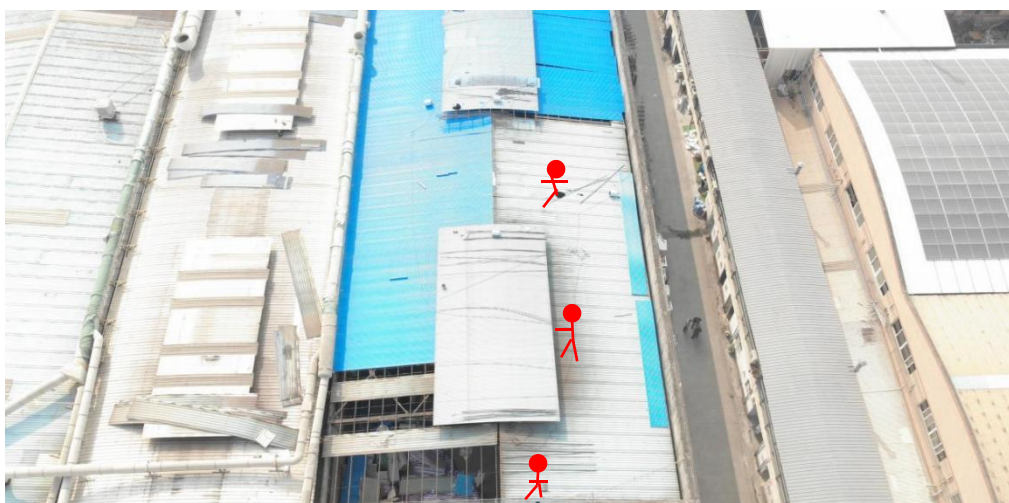
图 1 发生事故的厂房外棚顶

1. 事故发生在厂房外棚顶，该棚顶是江门市蓬江区中岚五金加工有限公司厂房外的旧棚顶（见图 1、2、3）。

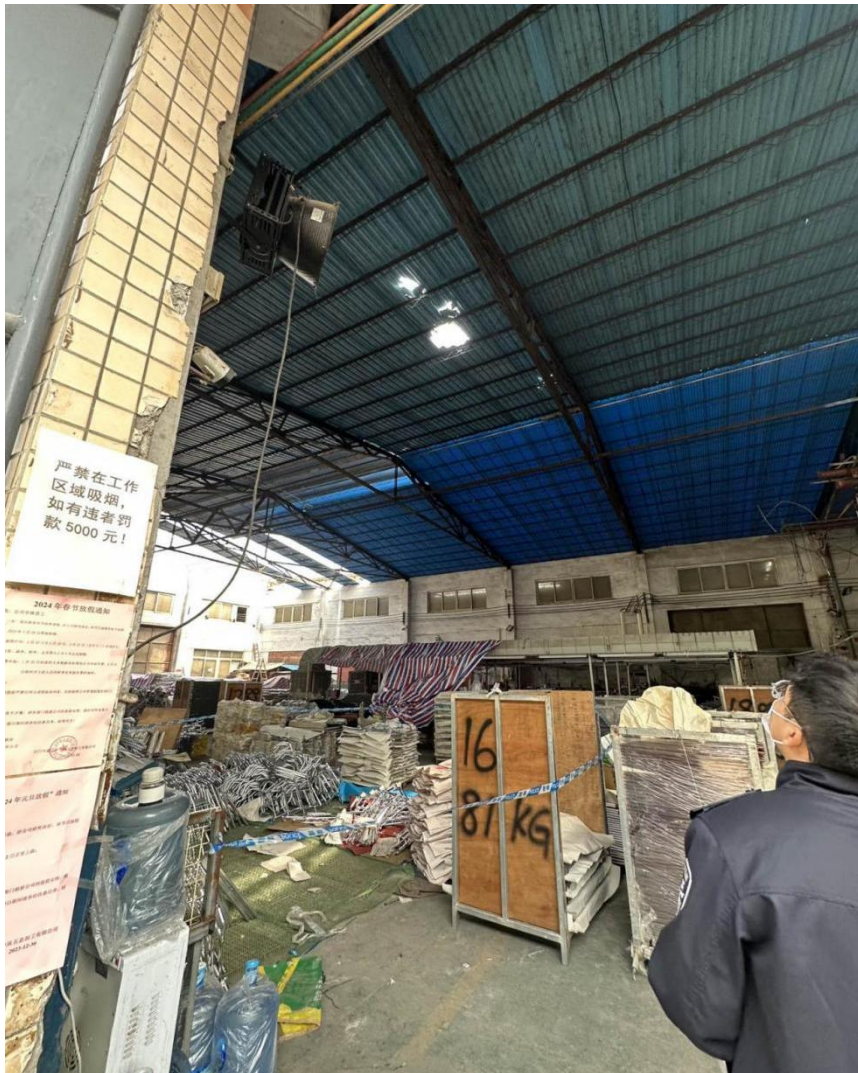
图 3 事故发生现场图

料，邓某峰负责在棚顶的其它杂活。11 时左右，为方便抽烟，邓某峰擅自解开安全绳，在不知情的情况重心脚踩中老化严重的旧瓦，失衡坠落至地上（坠落点离地面约 6 米）。正在棚顶进行维修的廖某某等人立即停止了工作，并拨打了 120 和 110。大概十多分钟后，医院的医护人员到现场对伤者邓某峰进行抢救，二十分钟后，经随车医生查验伤者邓某峰的生命体征，确认邓某峰已死亡。

邓某峰本人安全意识淡薄，在不具备高处作业资质且缺乏安全网等必要辅助工具保护的情况下，擅自解开安全带，冒险进行 6 米高厂棚的旧棚顶换新瓦面作业，在作业过程中，不慎踩中老化严重的旧瓦，重心失衡坠落至地面，导致该起事故的发生。

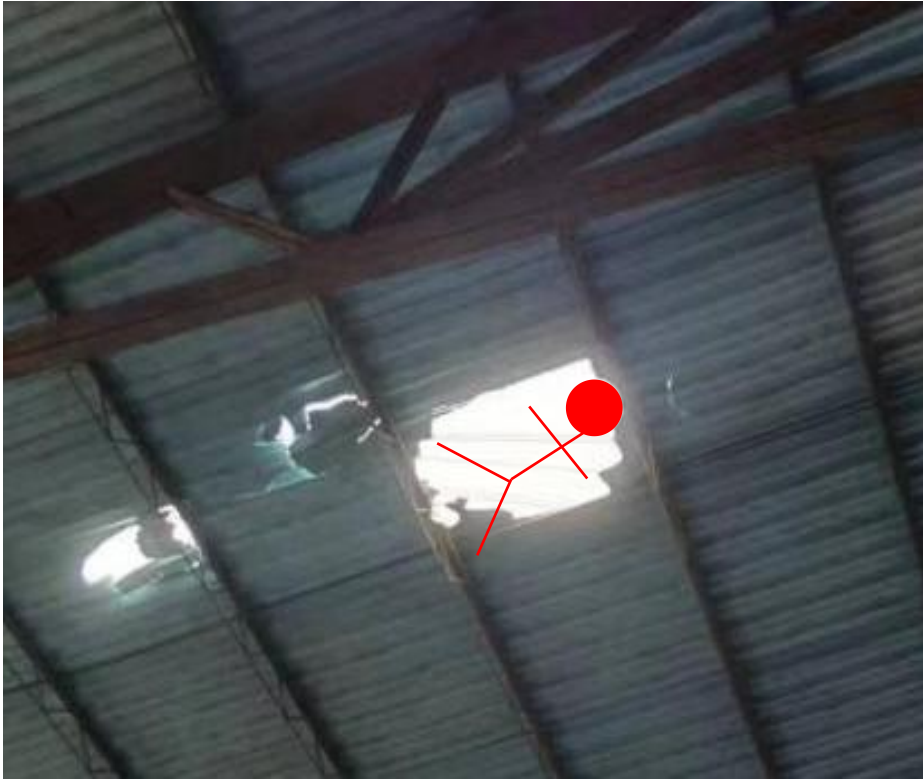
图 4 缺口的近距离视角

2. 棚顶缺口的近距离视角（见图 4）。

2. 在工程发包过程中严格按照高处作业工程资质规定对外发包，重新委托符合资质要求并有管控施工安全能力和技术的施工队伍对事故现场的工程进行后续施工。重新制订该项目的安全生产管理协议，对施工现场进行安全生产统一协调管理，切实加强施工期间的巡查、检查，并形成可查询的安全生产档案资料，真正做到“不安全不开工”。
